NÚMERO DE ORDEN:  
Fachada principal Igrexa

IDENTIFICACIÓN:  
FOI\_1 FOI\_2

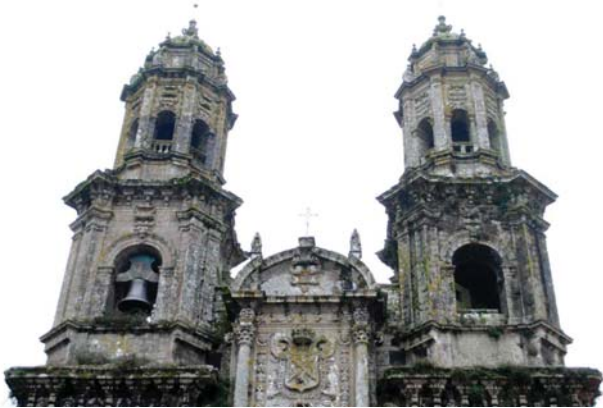
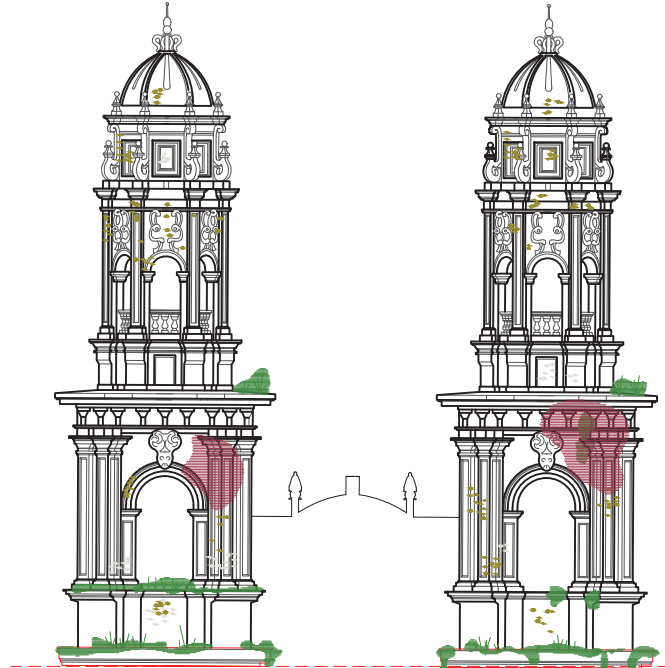
Na parte superior das torres, especialmente nas cornisas e demais elementos que sobresalen da fachada

Presenza de gran cantidade de vexetación nos corpos superiores das torres, así como organismos animais e vexetais como musgos, algas e líquenes, con especial incidencia nas zonas de acumulación de auga en reposo, como cornisas ou fendas.  
Na parte interior das torres acumulación de guano, así como nalgún elemento de ornamentación onde reposan as aves, e manchas negras.

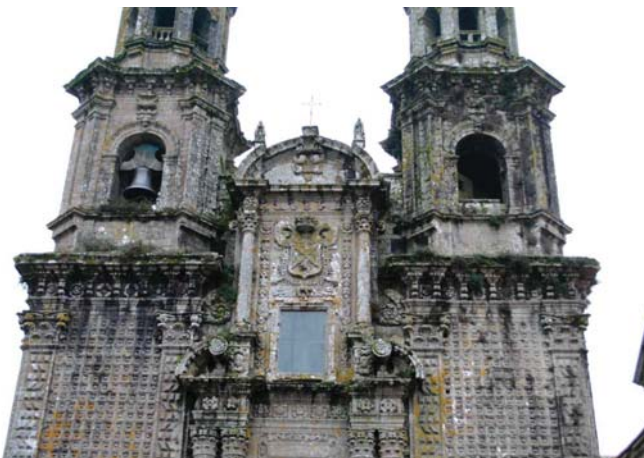
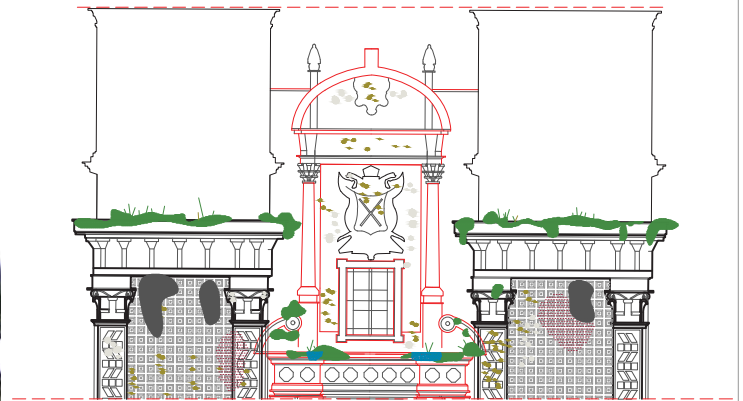
IDENTIFICACIÓN:  
FOI\_3

Na zona central da fachada da igrexa, a zona correspondente o frontón co escudo e a zona media das torres

Presenza de gran cantidade de vexetación na zona media da fachada, así como musgos, algas e líquenes, con especial incidencia nas zonas de acumulación de auga en reposo, sobre todo na zona de maior ornamentación, cornisas e pezas rotas. Existencia tamén de manchas negras e detritus.

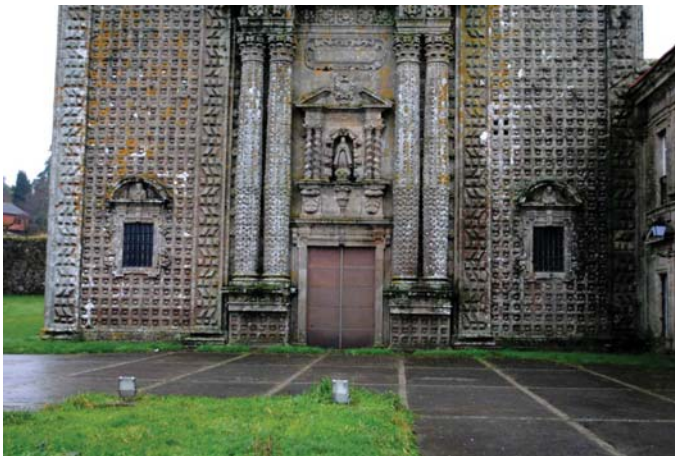
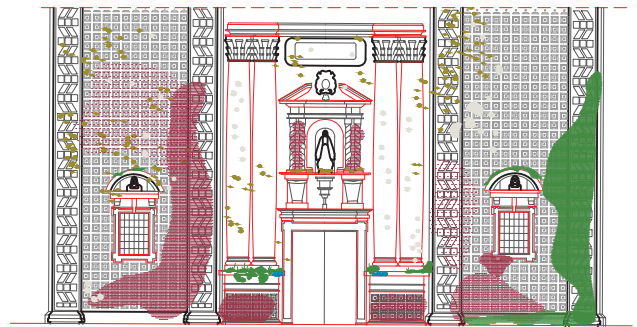
IDENTIFICACIÓN:  
FOI\_4

Parte inferior da fachada principal da Igrexa, parte baixa das torres, columnata e decoración da parte central

Presenza de vexetación na basa das columnas e abundante presenza de algas no encontro coa fachada do Claustro de Hospedería, así como no encontro co terreo. Presenza xeralizada de hongos e líquenes, en especial na ornamentación da fachada. Presencia de disgregación nalgunhas molduras.

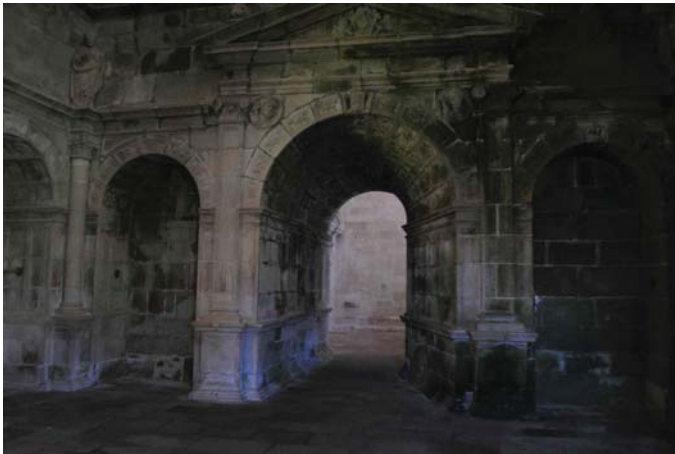
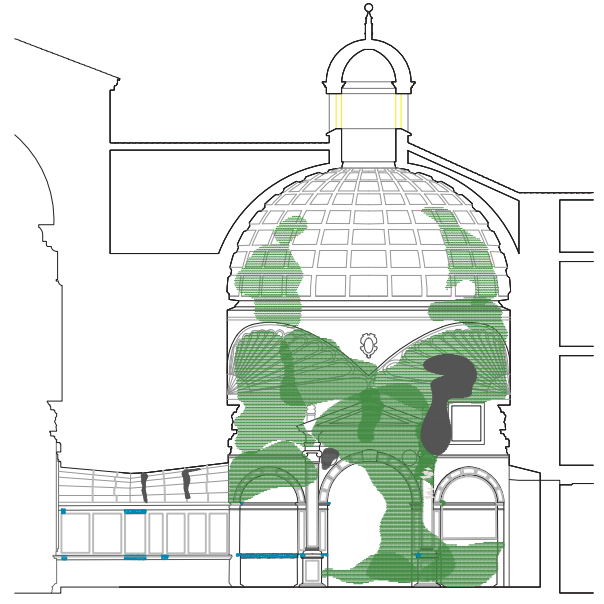
IDENTIFICACIÓN:  
SA\_01

UBICACIÓN:  
No muro Norte da Sacristía

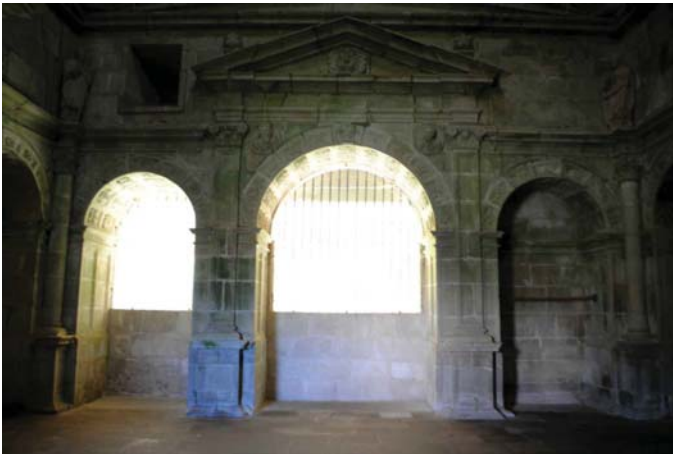
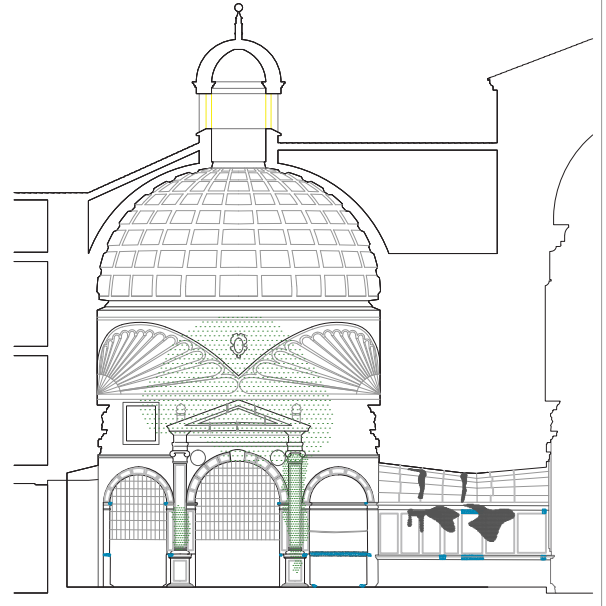
IDENTIFICACIÓN:  
SA\_02

UBICACIÓN:  
No muro Sur da Sacristía

No paramento interior sur da sacristía, hai unha lixeira presenza de algas e manchas de humidade.

Ademáis evidenciase restauración a base de morteiro de cemento nalgunhas xuntas de sillares, ao igual que noutras partes da sacristía.

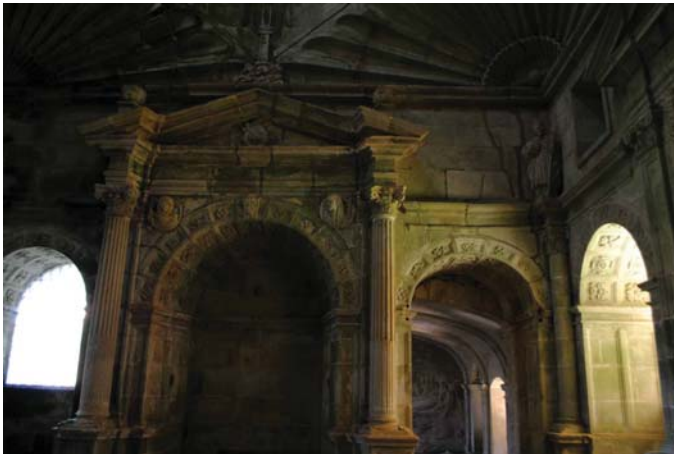
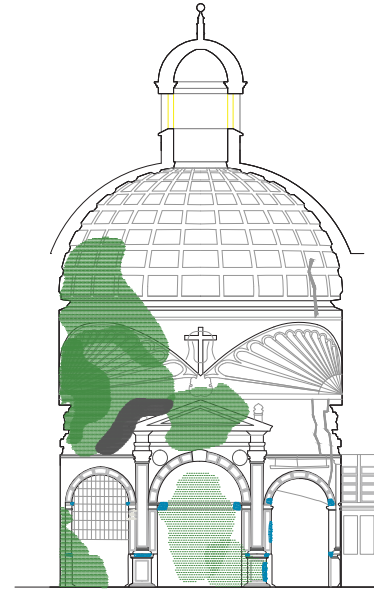
IDENTIFICACIÓN:  
SA\_04

UBICACIÓN:  
No muro Leste da Sacristía

No paramento interior leste da sacristía, hai abundante presenza de algas e vexetación na esquina co muro norte, así como manchas de detritus.  
Ademáis evidenciase restauración a base de morteiro de cemento nalgunhas xuntas de sillares, ao igual que noutras partes da sacristía.  
Evidénciase tamén un pequeno asentamento dun arco.

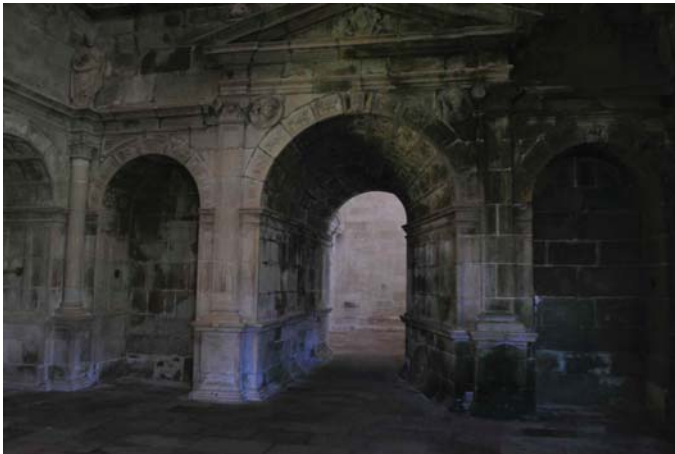
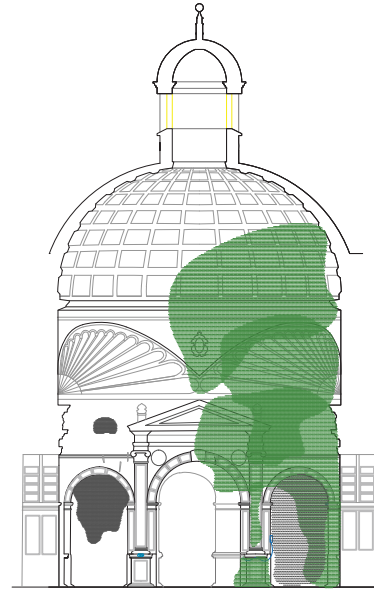
IDENTIFICACIÓN:  
SA\_03

UBICACIÓN:  
No muro Oeste da Sacristía

No paramento interior oeste da sacristía, hai abundante presenza de algas e vexetación na esquina co muro norte, así como manchas de detritus. Existe unha instalación eléctrica antiga con cables vistos sen protección que están fora de normativa. Ademais evidenciase restauración a base de morteiro de cemento nalgunhas xuntas de sillares, ao igual que noutras partes da sacristía.
