NÚMERO DE ORDEN:  
Fachada principal Igrexa

IDENTIFICACIÓN:  
FOI\_1 FOI\_2

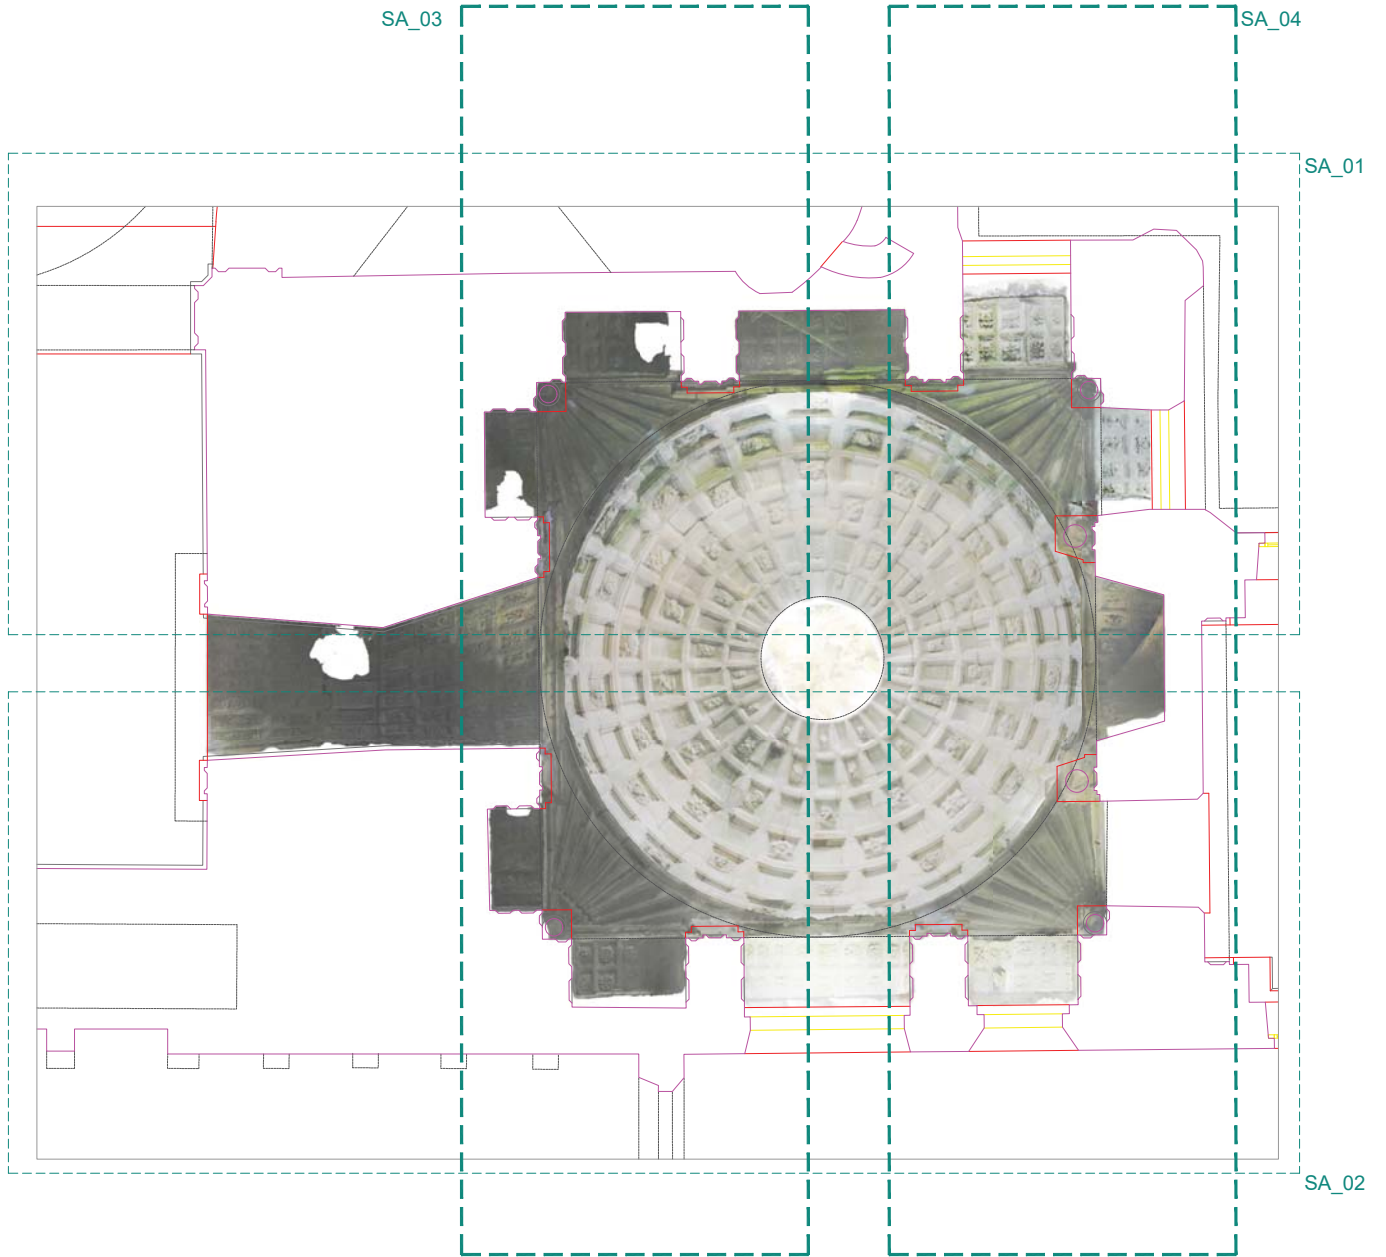
IDENTIFICACIÓN:  
SA\_01

No paramento interior sur da sacristía, hai unha lixeira presenza de algas e manchas de humidade.
